Straßenbauverwaltung: Landratsamt Esslingen / Landkreis Göppingen

Straßenklasse und -Nr.: Kreisstraße 1439

Streckenbezeichnung: Geislingen - Oberböhringen (Oberböhringer Steige)

Erläuterungsbericht

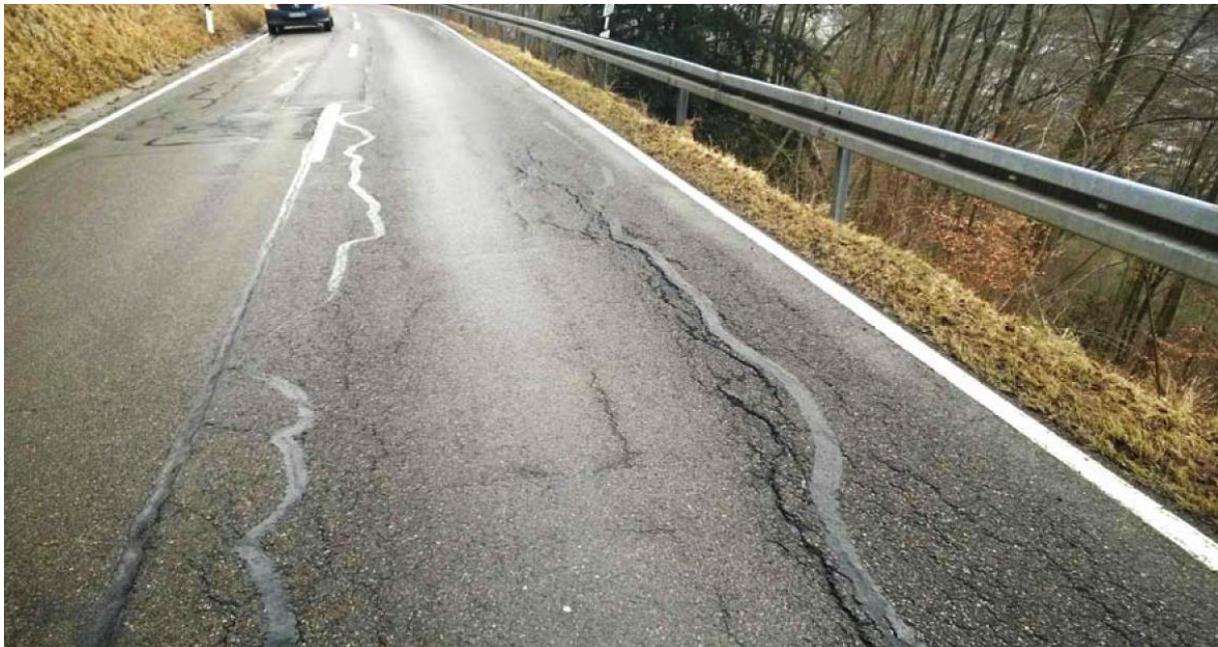
Der Streckenabschnitt ist in der aktuellen Zustandserfassung mit der Note 5 bewertet. Die Fahrbahn ist rissig und weist Verdrückungen auf. Stellenweise brechen die Fahrbahn­ränder ab. Die darunterliegenden Böschungen sind nicht standfest und rutschten ab.

Abbildung 2: Riss in der Fahrbahn, Randabbruch

Im Regelfall wird der vorhandene gebundenen – asphaltierte – Oberbau entfernt, die Schottertragschicht nachverdichtet, neu profiliert und die einzelnen Asphalt-schichten neu hergestellt.

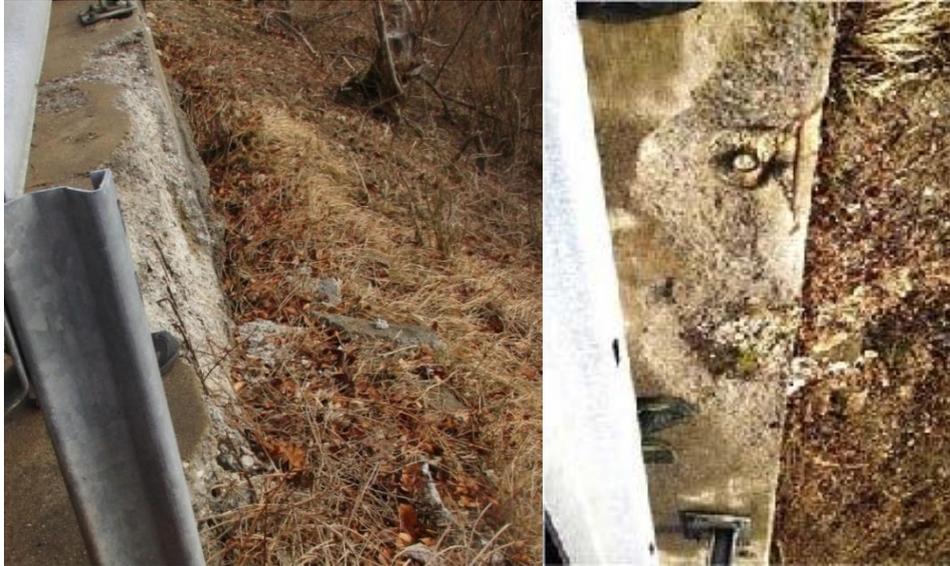
An den vorhandenen, bereits mit Mikropfählen verankerten Kopfbalken zeigen sich flächige Abplatzungen und Risse. Manche Kopfbalken zerfallen bereits, andere sind nur oberflächlich angegriffen. An allen Kopfbalken bröckeln die Verfüllungen der Mikropfahlanker.

Abbildung 3: Zustand Kopfbalken

Vorhandene Kopfbalken werden soweit möglich mit einem Betonsanierungsverfahren ertüchtigt. In einem Abschnitt wird die 55 m breite Lücke zwischen zwei Kopfbalken mit einem neuen Kopfbalken auf Mikrobohrpfählen geschlossen.

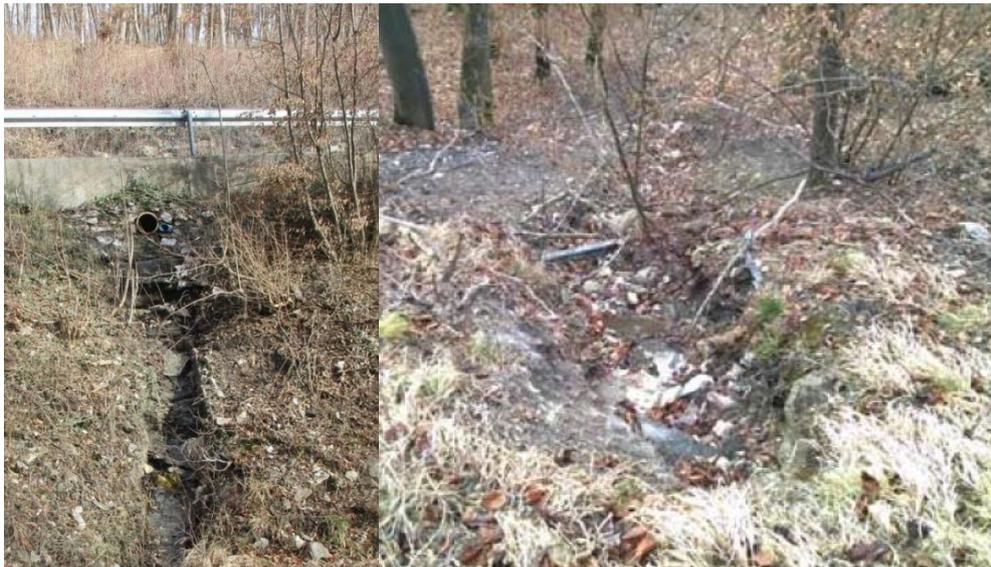
Das Straßenwasser wird gesammelt und punktuell an der Talseite ausgeleitet. Über die Jahre haben sich die unbefestigten Wasserläufe in das Gelände eingegraben.

Abbildung 4: Eingegrabene Wasserläufe

Grundsätzlich wird immer eine breitflächige Entwässerung über die Bankette angestrebt. Wo dies nicht möglich ist, müssen an den Ausläufen erosionsschützende und fließgeschwindigkeitssenkende Maßnahmen angewandt werden, um auch langfristig eine Vertiefung der Abläufe zu verhindern; dies wären z.B. Raubettmulden, Störsteine, Abtreppungen.

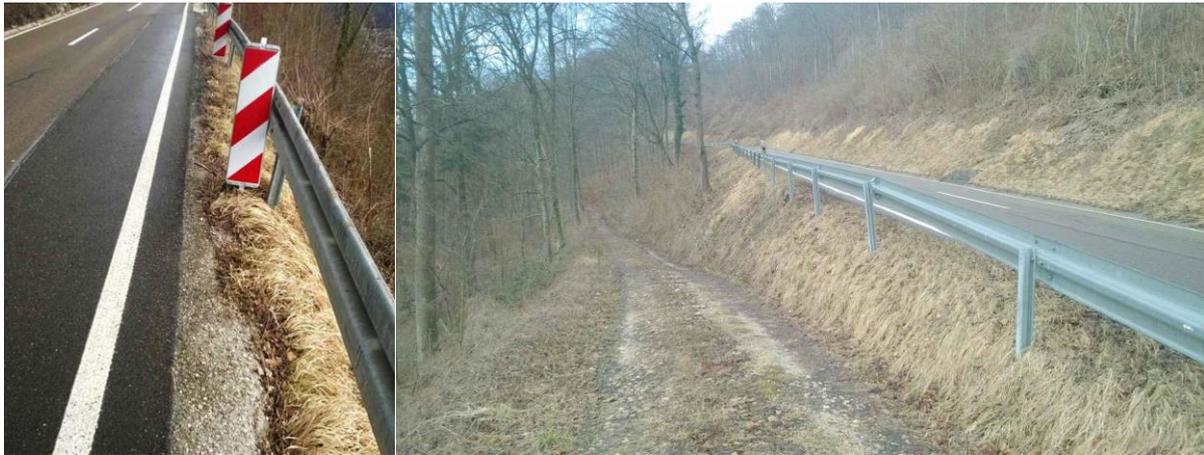
Durch die fehlende Standfestigkeit der talseitigen Böschung haben sich Schutzeinrichtungen nach außen verschoben und sind abgesackt. In manchen Bereichen hat hängen die Pfosten der Schutzplanken bereits in der Luft.

Durch den maroden Beton der Kopfbalken sind die Verschraubung der passiven Schutzeinrichtung nicht mehr ausreichend fest.

Abbildung 5: Verschobene und frei hängende Schutzeinrichtungen
