**Straßenbauamt der Landkreise  
Esslingen und Göppingen**

**Oberböhringen  
K 1439  
Grundhafte Ertüchtigung im Bestand**

**Schadensbilder**

**- ENTWURFSPLANUNG -**

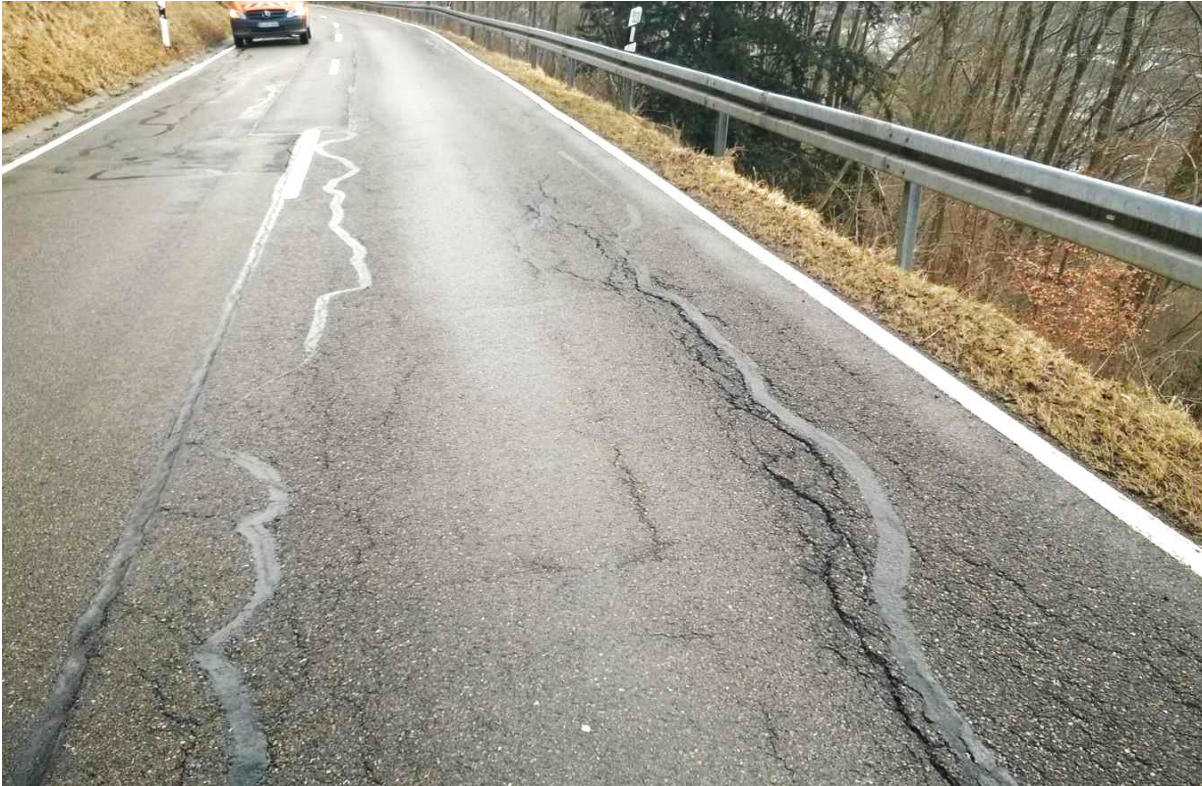
## Fahrbahn

- Starke Rissbildung (Längs- und Netzzrisse)
- Vorgeschädigte Belagsoberfläche (Flickstellen, Abblätterungen der Deckschicht)
- Verformung der Fahrbahn (Spurrinnen)
- Veränderte Querneigung der Fahrbahn

- Setzungen des Fahrbahnkörpers durch verringerte Tragfähigkeit des Untergrund- bzw. Unterbaus
- Hangrutschungen
- Materialermüdung, Klimaeinflüsse (Tau- und Frostwetter, UV-Einstrahlung usw.)
- Ungünstige Topografie (Steile Längsneigung, Hanglage)

- Bestandssanierung durch Belagserneuerung bzw. Vollausbau
- Böschungsstabilisierung mit Geozellen oder Kopfbalken

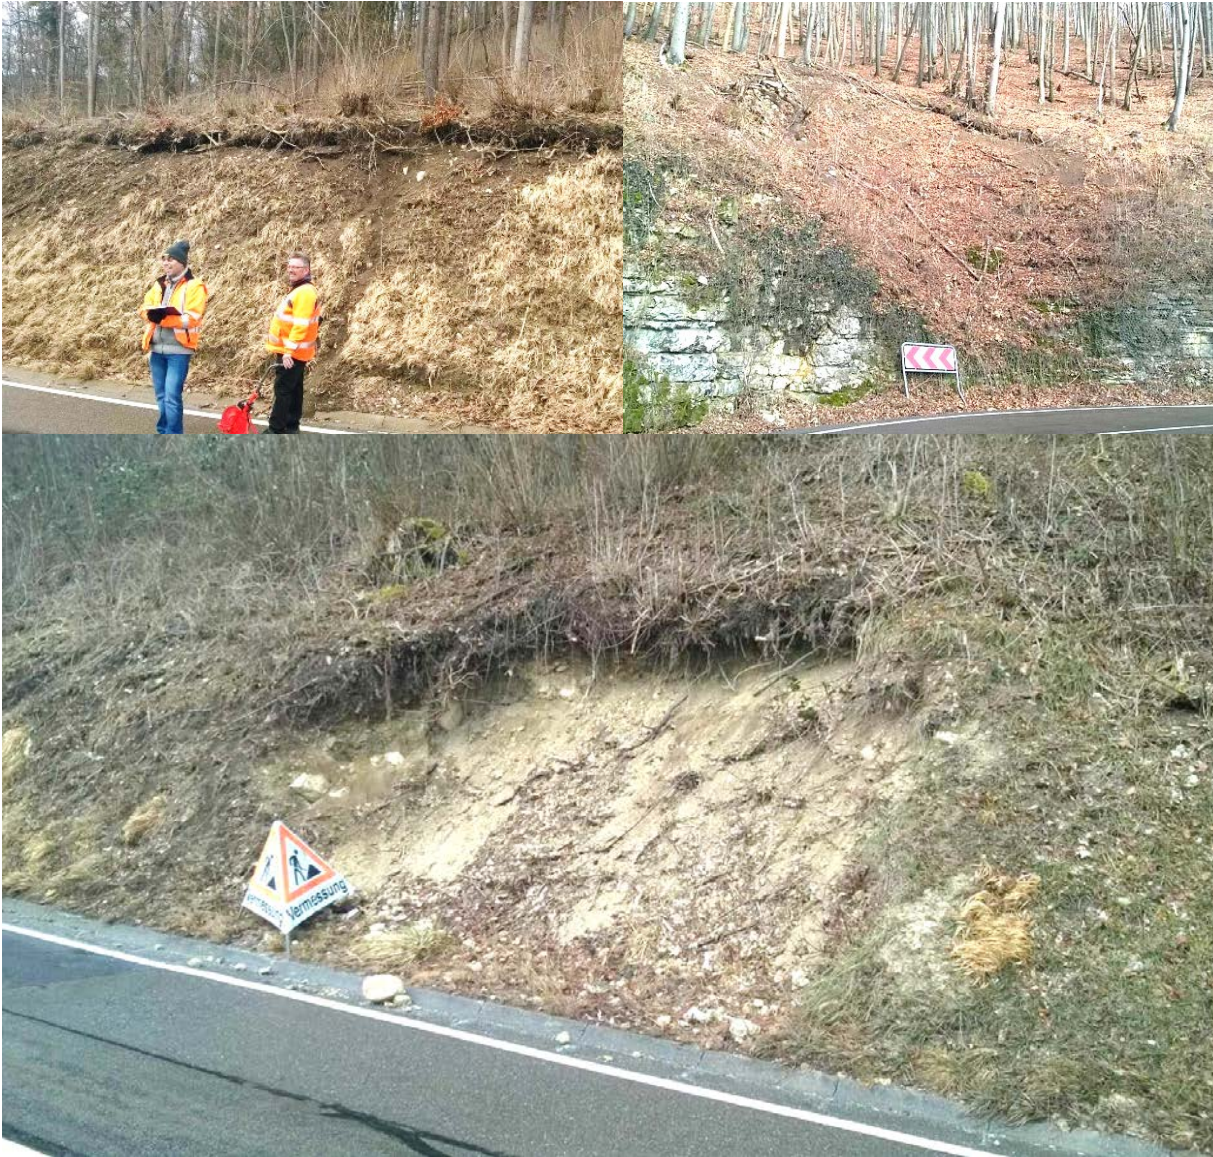
## Böschungen

- Böschungsrutschungen und Erosionsschäden
- Schadhafte / unterdimensionierte Felsvernetzung
- Sehr steile (nahe senkrechte) Böschungen
- Materialverlust an Böschungen
- Austragung der Bodenpartikel auf die Fahrbahnoberfläche

- Zu steile Böschungen (nicht ausreichende Stabilität des anstehenden Bodens)
- Klimaeinflüsse (Temperatur, Wasser, Wind)

- Ingenieurbiologische Böschungssicherung (Bepflanzung, Faschinen)
- Felsvernetzung
- Böschungssicherung mit Bauwerken (Blocksatz, Gabionen)

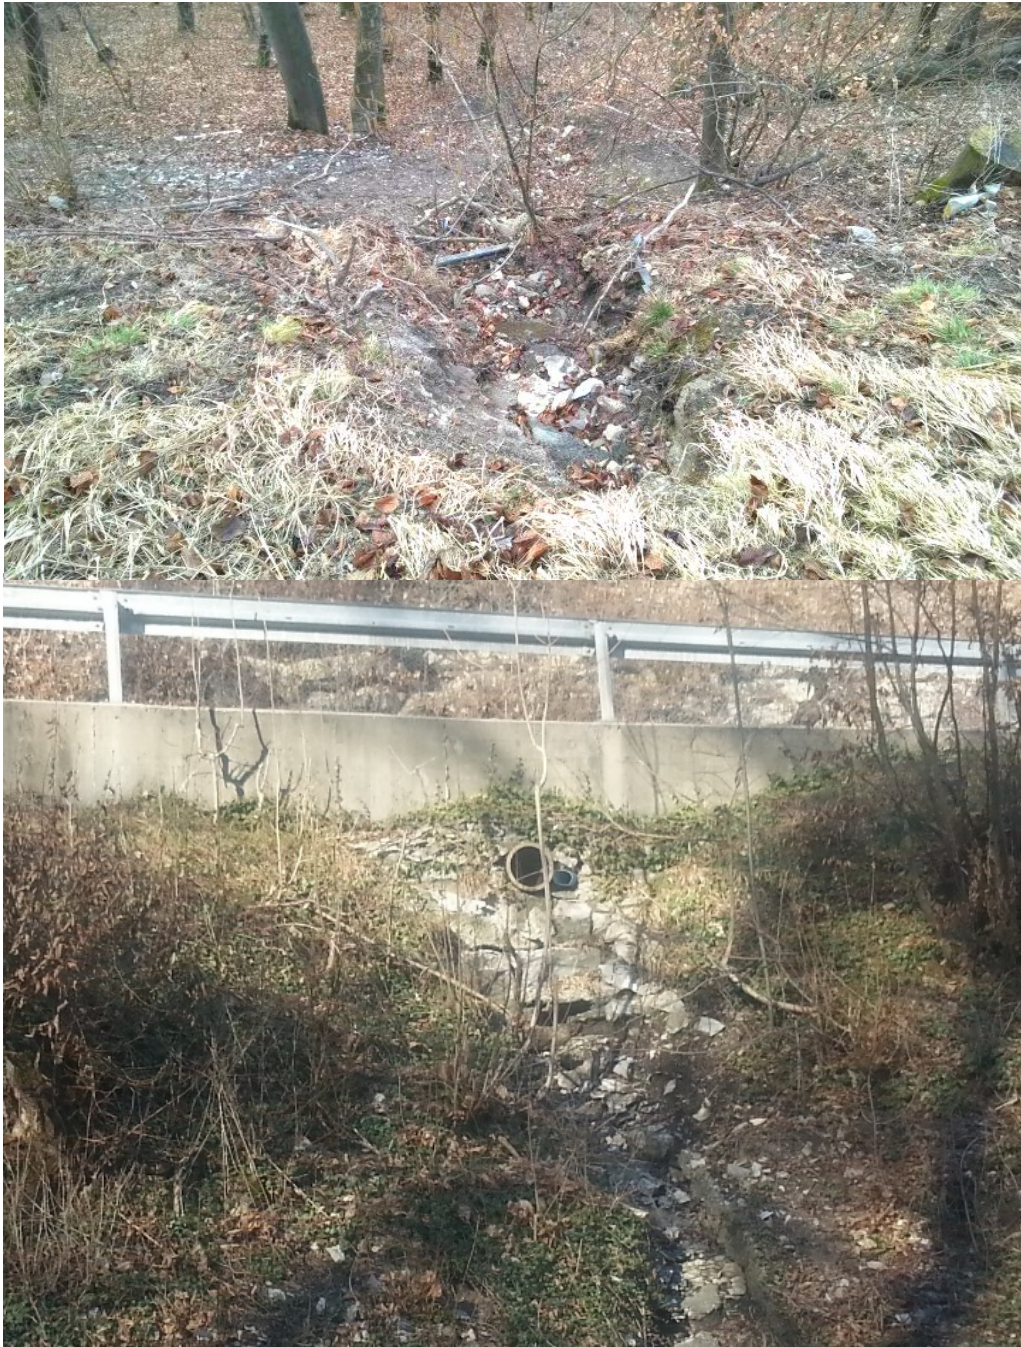
## Entwässerung

- Erosion an den Ausläufen
- Verschlammte Straßeneinläufe

- Konzentriertes Einleiten des Niederschlagswassers in die steilen Hangböschungen. Mangelhafte bzw. fehlende Beruhigung des auslaufenden Wasserstromes
- Materialaustragung der Böschungen in die Abläufe

- Gestaltung der Ausläufe erosionssicher
- Herstellen eines Geröllfangbereiches hinter dem Bordrinnenstein (nach Möglichkeit und örtl. Verhältnissen)
- Böschungsstabilisierung, Felsvernetzung

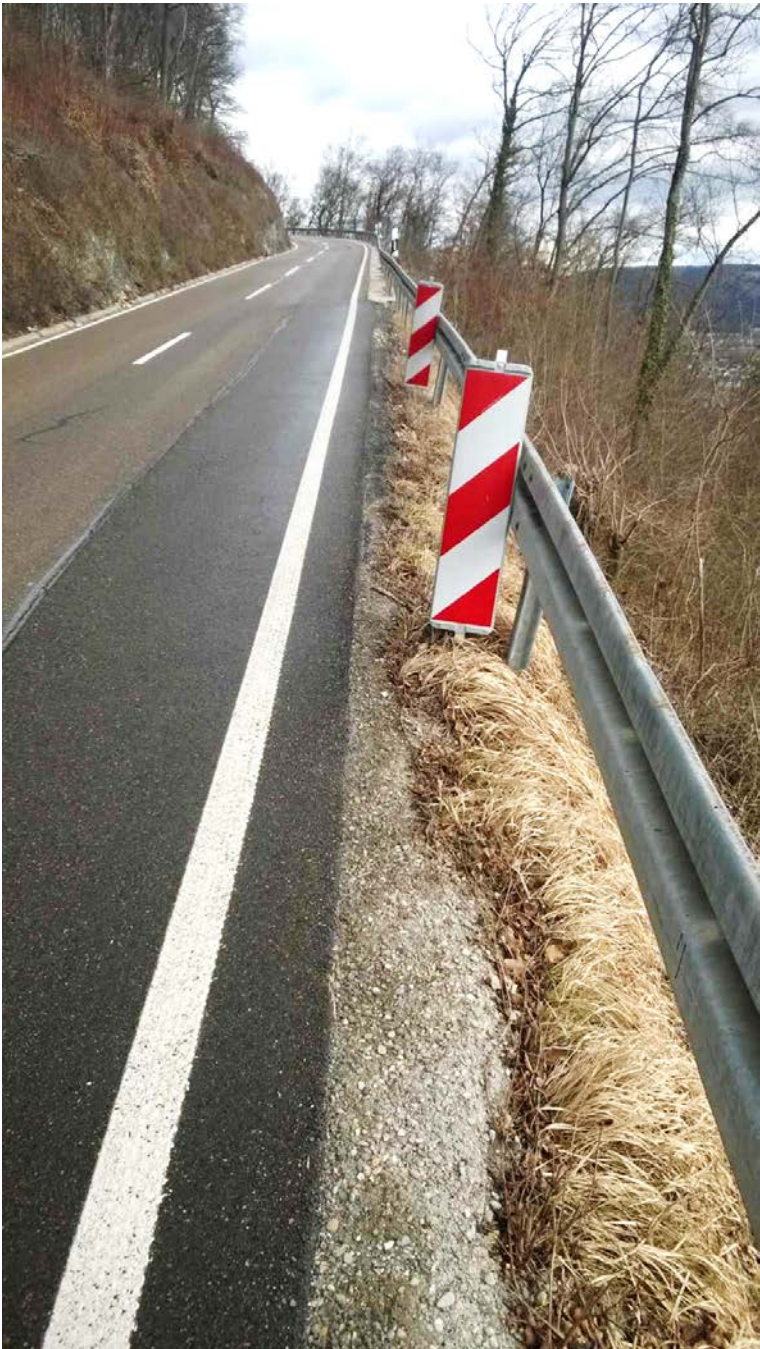
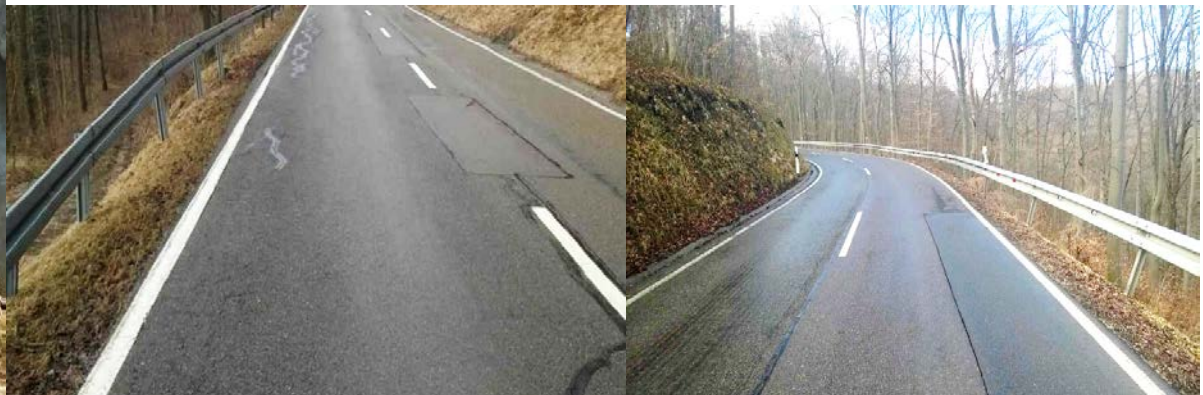
## Bankett / Schutzeinrichtung

- Sehr schmale zum Teil fehlende Bankette, nicht standfest.
- Deformierte Schutzeinrichtungen insbesondere im Bereich der Fahrbahnschäden

- Böschungsrutschungen und Erosionsschäden talseitig
- Verringerte Tragfähigkeit des Untergrund- bzw. Unterbaus
- Nicht sachgerechter Einbau der Schutzeinrichtung

- Bankettsicherung mit Geozellen oder Kopfbalken
- Sachgerechte Schutzeinrichtung gemäß einschlägigen Richtlinien

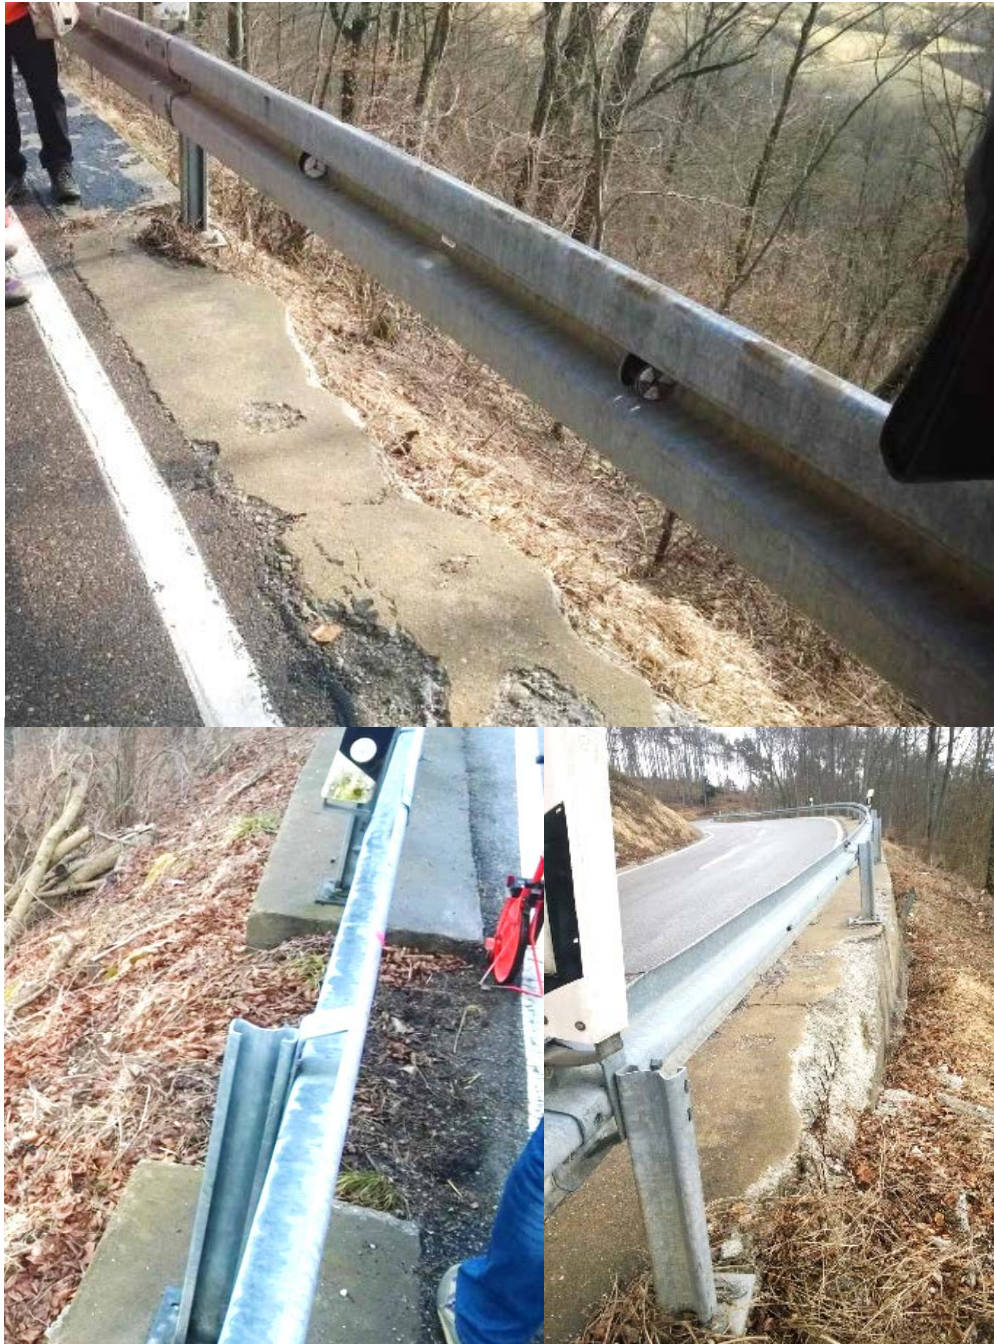
## Stützwand / Kopfbalken

- Oberflächenschäden wie Risse, Ausbrüche, Abplatzungen, Abblätterungen
- Nachbehandlungsspuren
- Vorhandene Lücken am Stützbauwerk (bis 5 m)

- Klimaeinflüsse (Wasser, Temperaturschwankungen, Frost, Tausalz usw.)
- Betonqualität
- Konstruktions- / Ausführungsmangel
- Lücken auf Grund der Berücksichtigung der damaligen Bäume

- Instandsetzung des vorhandenen Bauwerkes
- Neues Bauwerk und Lückenschluss
