Straßenbauverwaltung: Landratsamt Esslingen / Landkreis Göppingen

Straßenklasse und -Nr.: Kreisstraße 1439

Streckenbezeichnung: Geislingen - Oberböhringen (Oberböhringer Steige)

Erläuterungsbericht

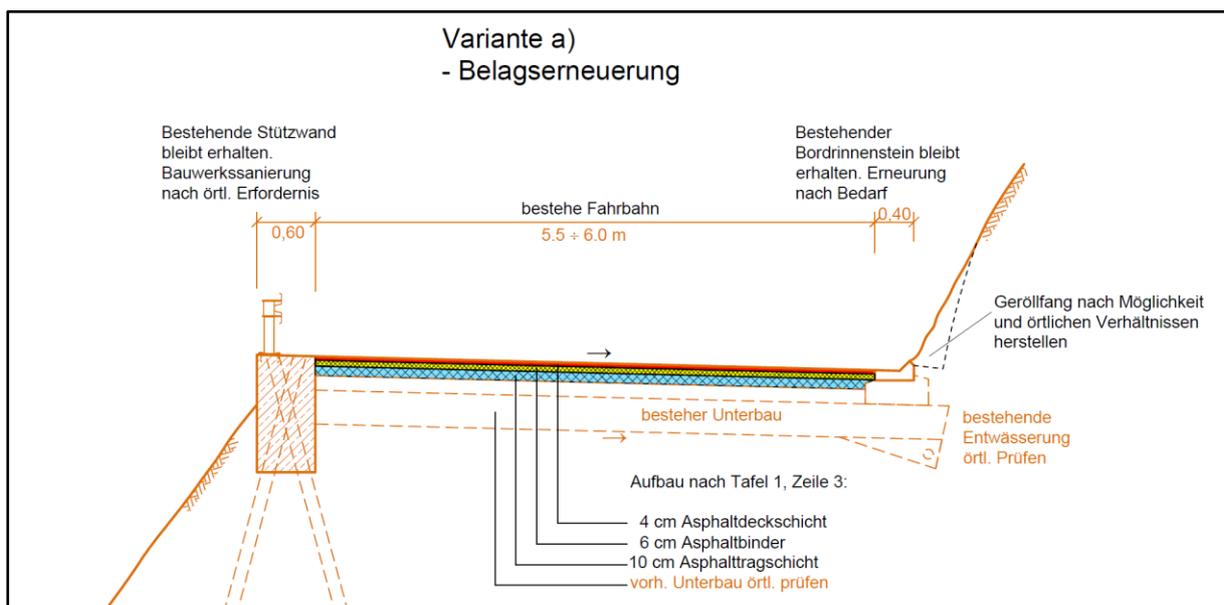
Abbildung 6: Belagserneuerung im Bestand

Der Streckenabschnitt ist in der aktuellen Zustandserfassung mit der Note 5 bewertet. Die Fahrbahn ist rissig und weist Verdrückungen auf. Stellenweise brechen die Fahrbahn­ränder ab. Die darunterliegenden Böschungen sind nicht standfest und rutschten ab.

Im Regelfall wird der vorhandene gebundenen – asphaltierte – Oberbau entfernt, die Schottertragschicht nachverdichtet, neu profiliert und die einzelnen Asphalt-schichten neu hergestellt.

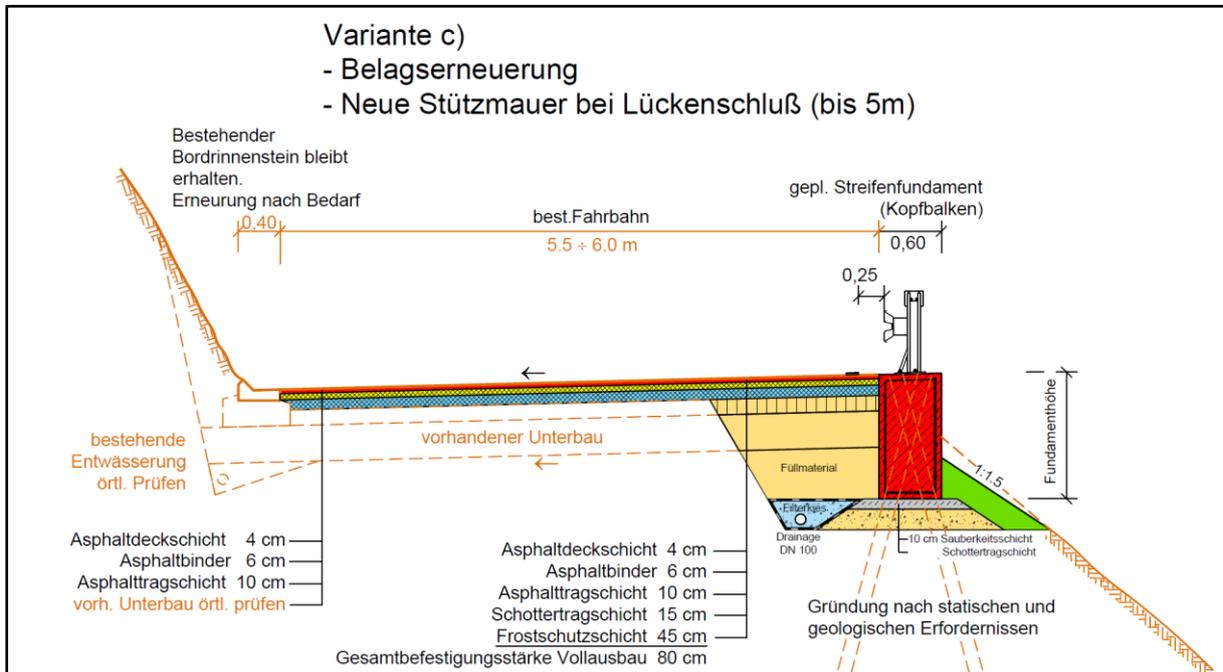
Abbildung 7: Lückenschluss

An den vorhandenen, bereits mit Mikropfählen verankerten Kopfbalken zeigen sich flächige Abplatzungen und Risse. Manche Kopfbalken zerfallen bereits, andere sind nur oberflächlich angegriffen. An allen Kopfbalken bröckeln die Verfüllungen der Mikropfahlanker.

Vorhandene Kopfbalken werden soweit möglich mit einem Betonsanierungsverfahren ertüchtigt. In einem Abschnitt wird die 55 m breite Lücke zwischen zwei Kopfbalken mit einem neuen Kopfbalken auf Mikrobohrpfählen geschlossen.

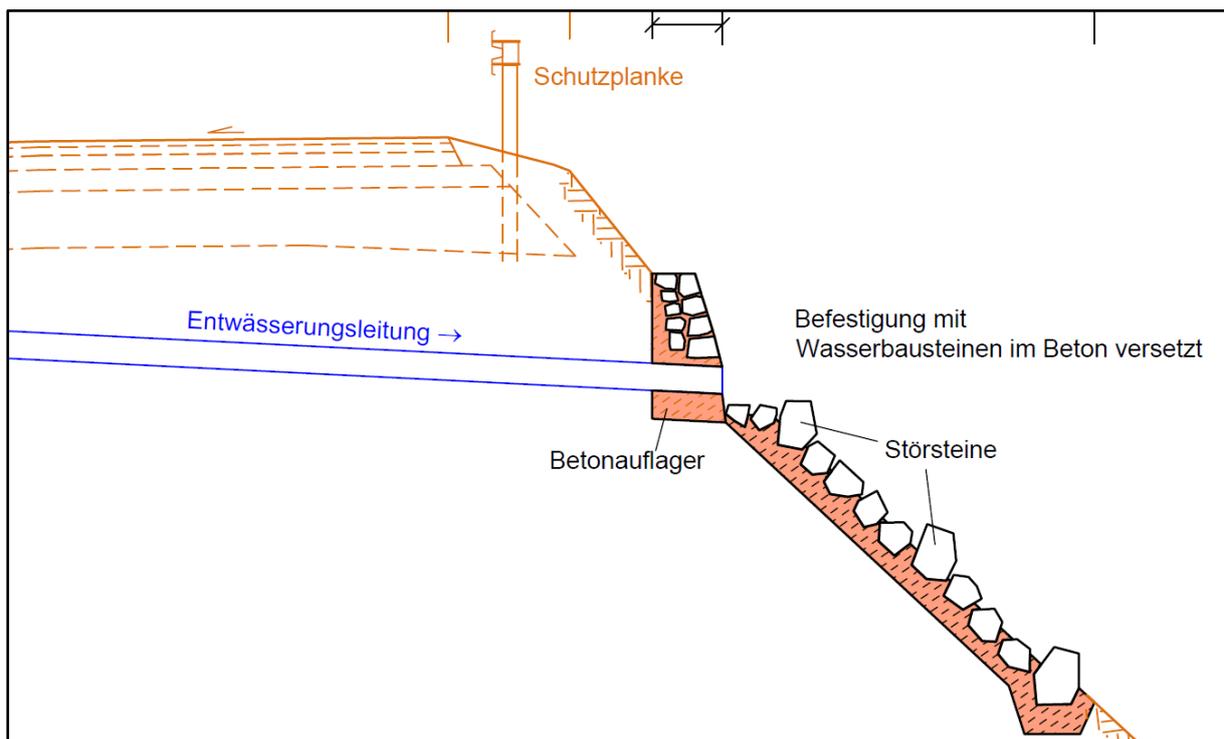
Abbildung 9: Raubettmulde

Das Straßenwasser wird gesammelt und punktuell an der Talseite ausgeleitet. Über die Jahre haben sich die unbefestigten Wasserläufe in das Gelände eingegraben.

Grundsätzlich wird immer eine breitflächige Entwässerung über die Bankette angestrebt. Wo dies nicht möglich ist, müssen an den Ausläufen erosionsschützende und fließgeschwindigkeitssenkende Maßnahmen angewandt werden, um auch langfristig eine Vertiefung der Abläufe zu verhindern; dies wären z.B. Raubettmulden, Störsteine, Abtreppungen.
